修修刹车片AI智能检测报告

检测日期:2026-01-01

车型：东风新580

行驶公里数：1314520KM

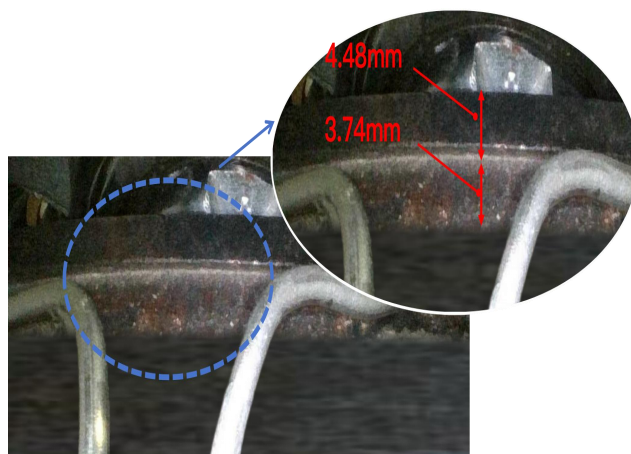
检测项目	检测结果	评估状态
左前轮内侧刹车片厚度	已达磨损极限	需立即更换
当前摩擦材料厚度	3.2mm	严重磨损
对比基准（新片厚度）	9.3mm	—

左前轮刹车片当前磨损状态

- 立即更换：左前轮刹车片厚度（3.2mm）已低于安全阈值，需立即更换，且左、右后轮需成对更换以保持制动平衡。
- 检查关联部件：更换时检查刹车盘是否磨损或变形，必要时修复或更换。
- 排查潜在故障：检查卡钳导向销润滑及分泵活塞回位情况，排除异常磨损隐患。
- 规范磨合：新刹车片更换后需温和驾驶约200公里，避免急刹，确保与刹车盘充分磨合。
